現場ごとの施工管理について

参考(道路編)

工事名	鹿児島3号赤瀬川地区改良工事	
工種	測点	
混合残棄物 No.121(電)		
発生箇所状況		
佐田島組

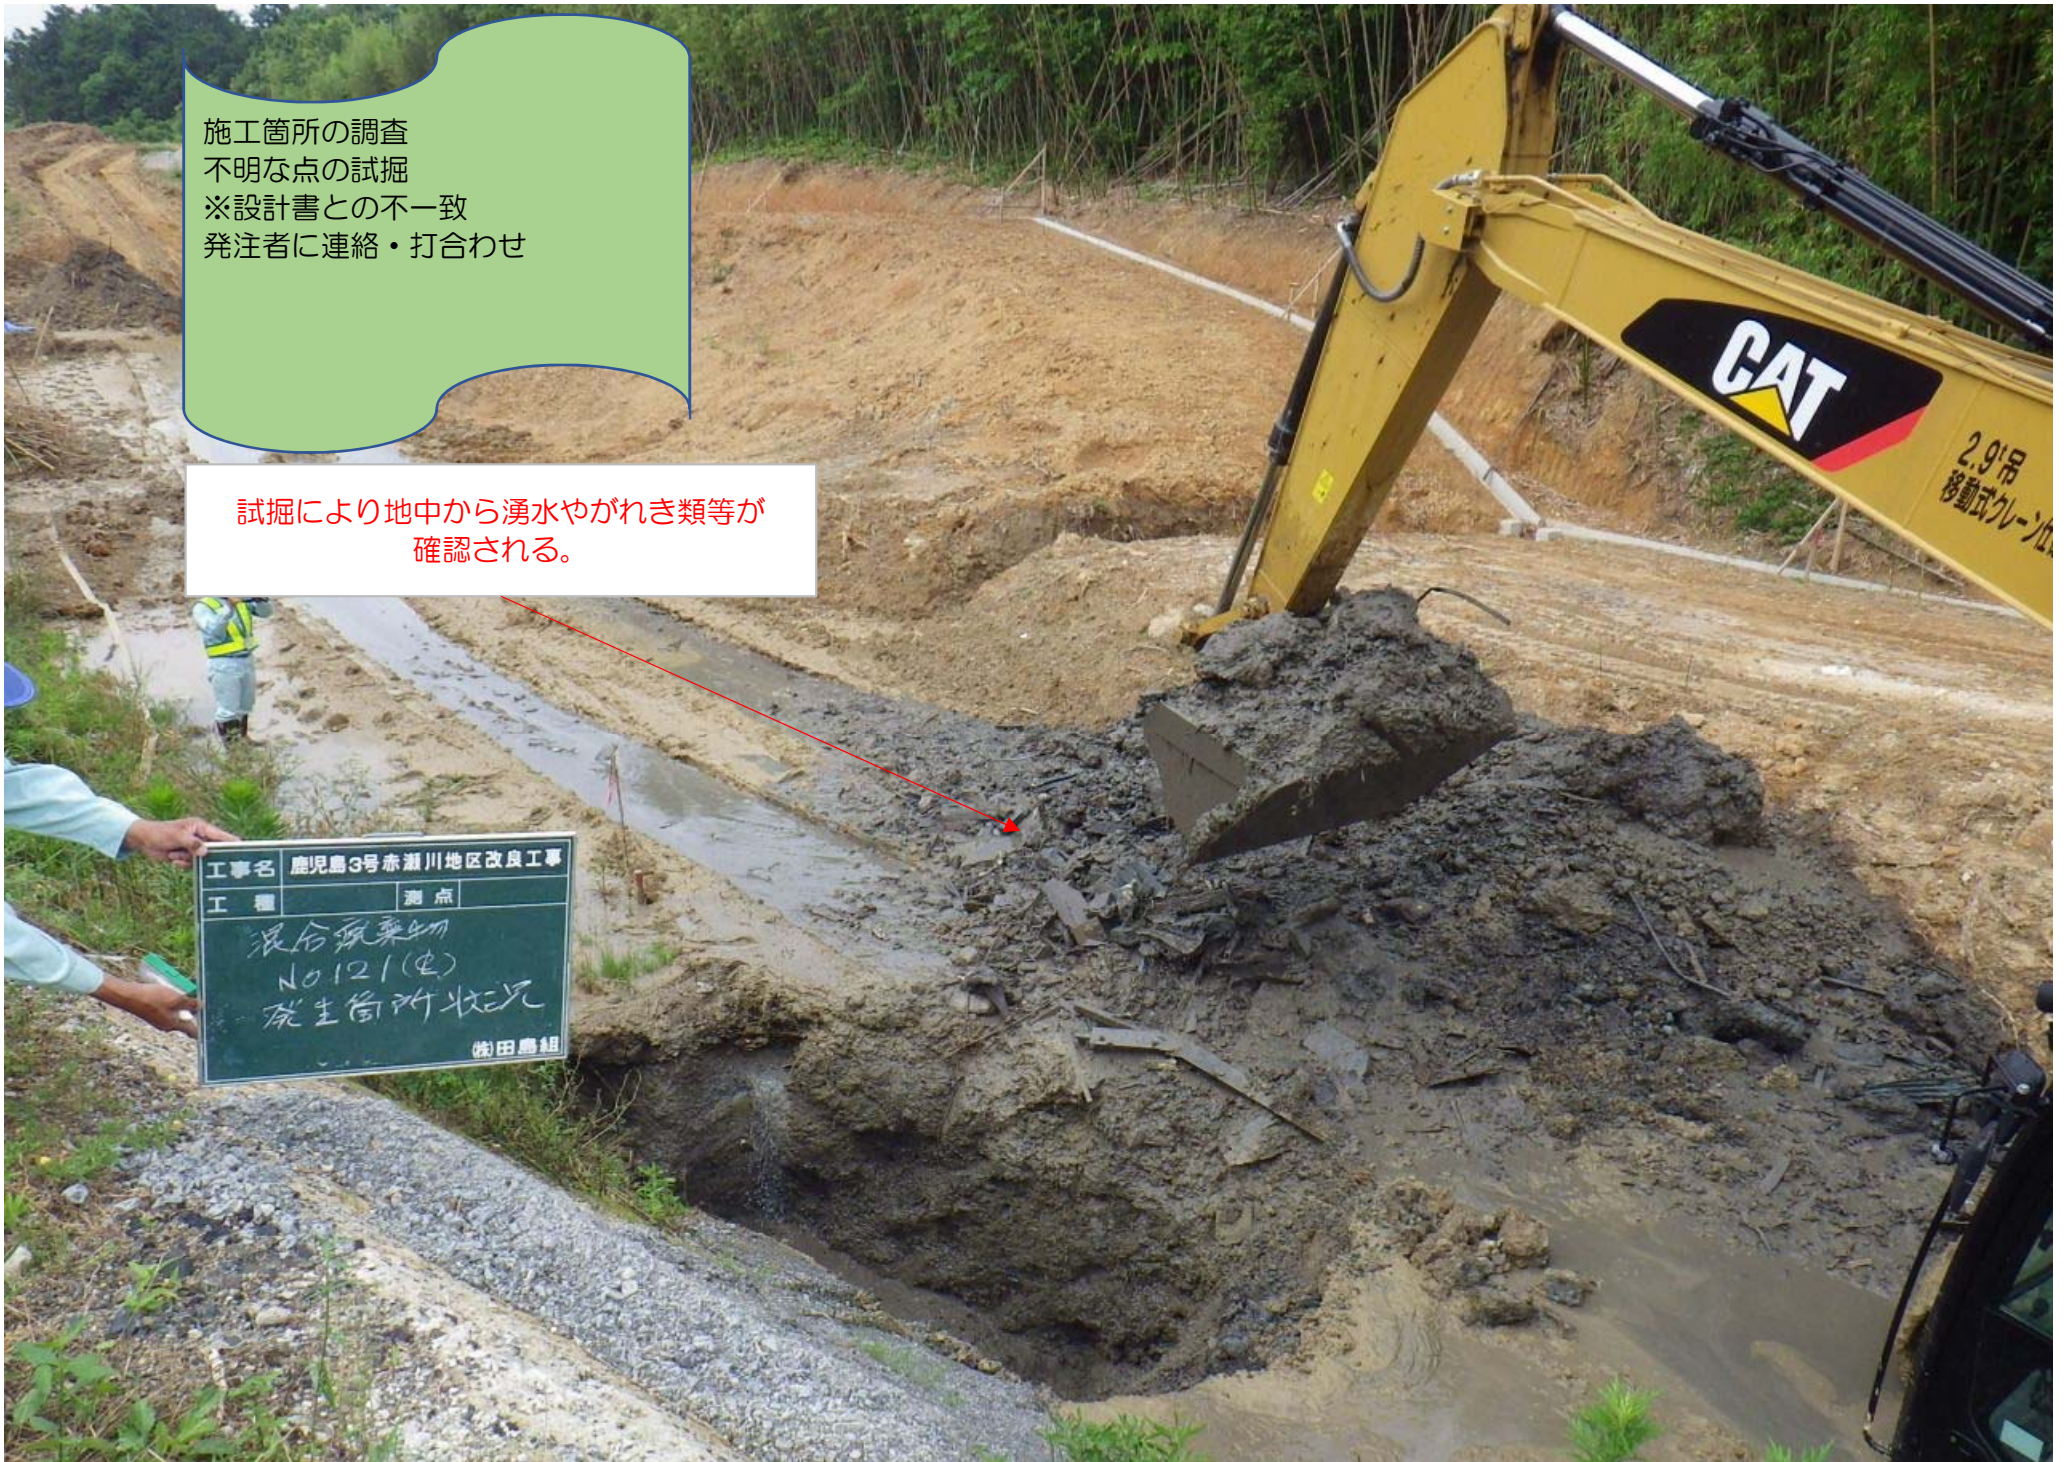
湧水や法面からがれき類が見受けられる。

試掘により地中から湧水やがれき類等が
確認される。

施工箇所の調査
不明な点の試掘
※設計書との不一致
発注者に連絡・打合わせ

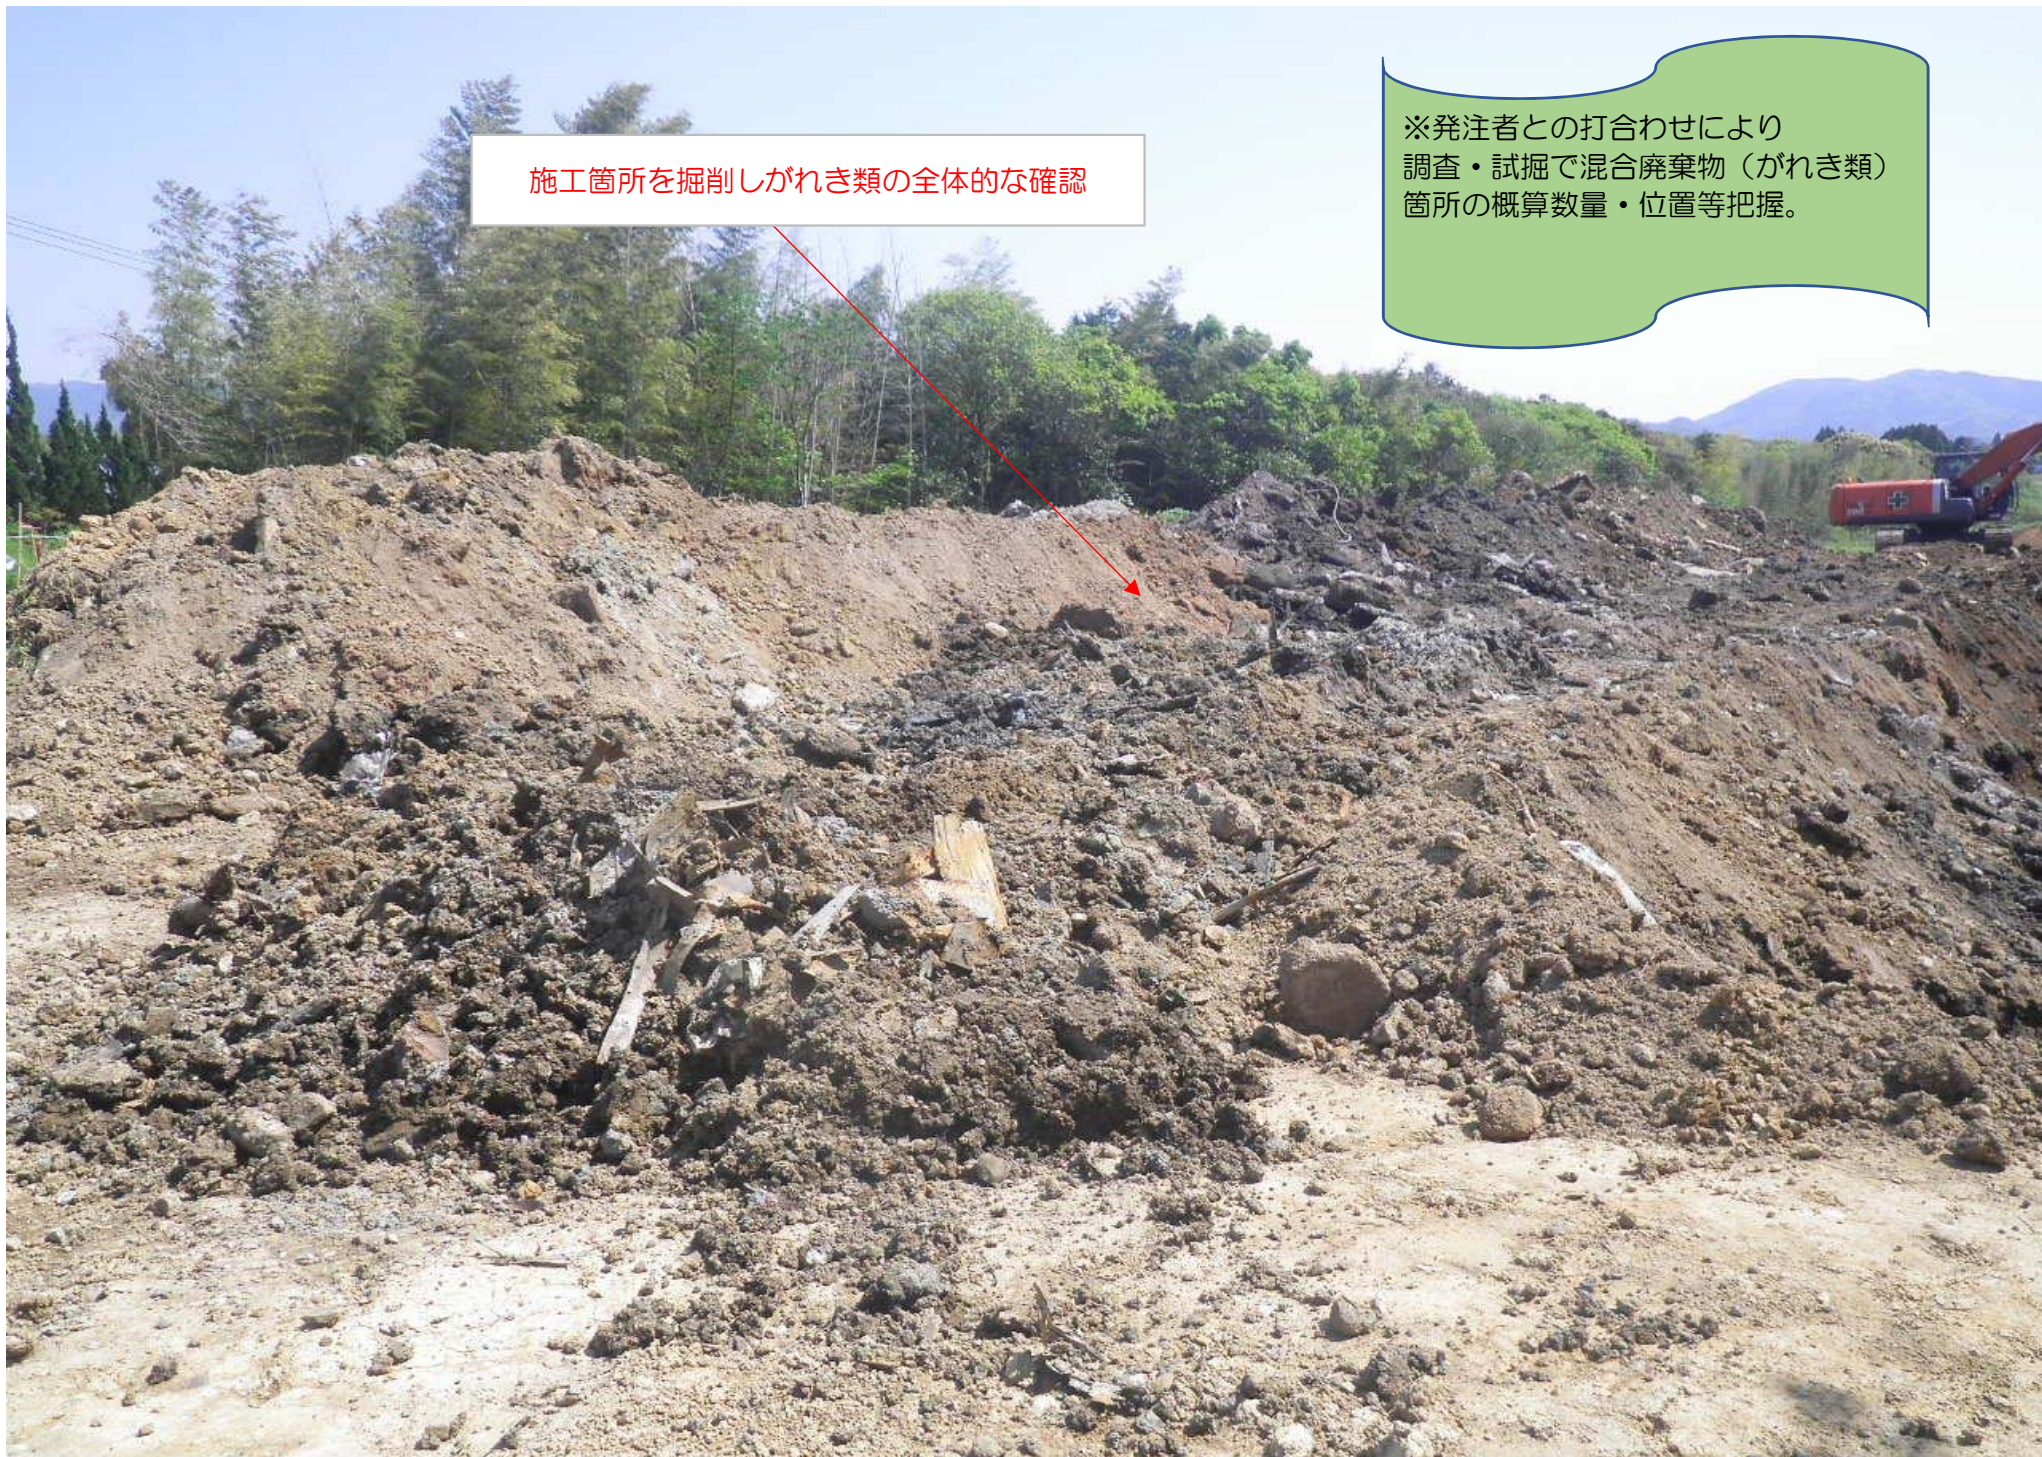
施工箇所を掘削しがれき類の全体的な確認

※発注者との打合わせにより
調査・試掘で混合廃棄物（がれき類）
箇所の概算数量・位置等把握。

発注者との打合わせの結果混合廃棄物の
分別・処分が決定。
分別ヤードの場所の確保及び造成

重機やダンプトラックが動くため周辺家屋へ
挨拶及び騒音・振動対策を行う。

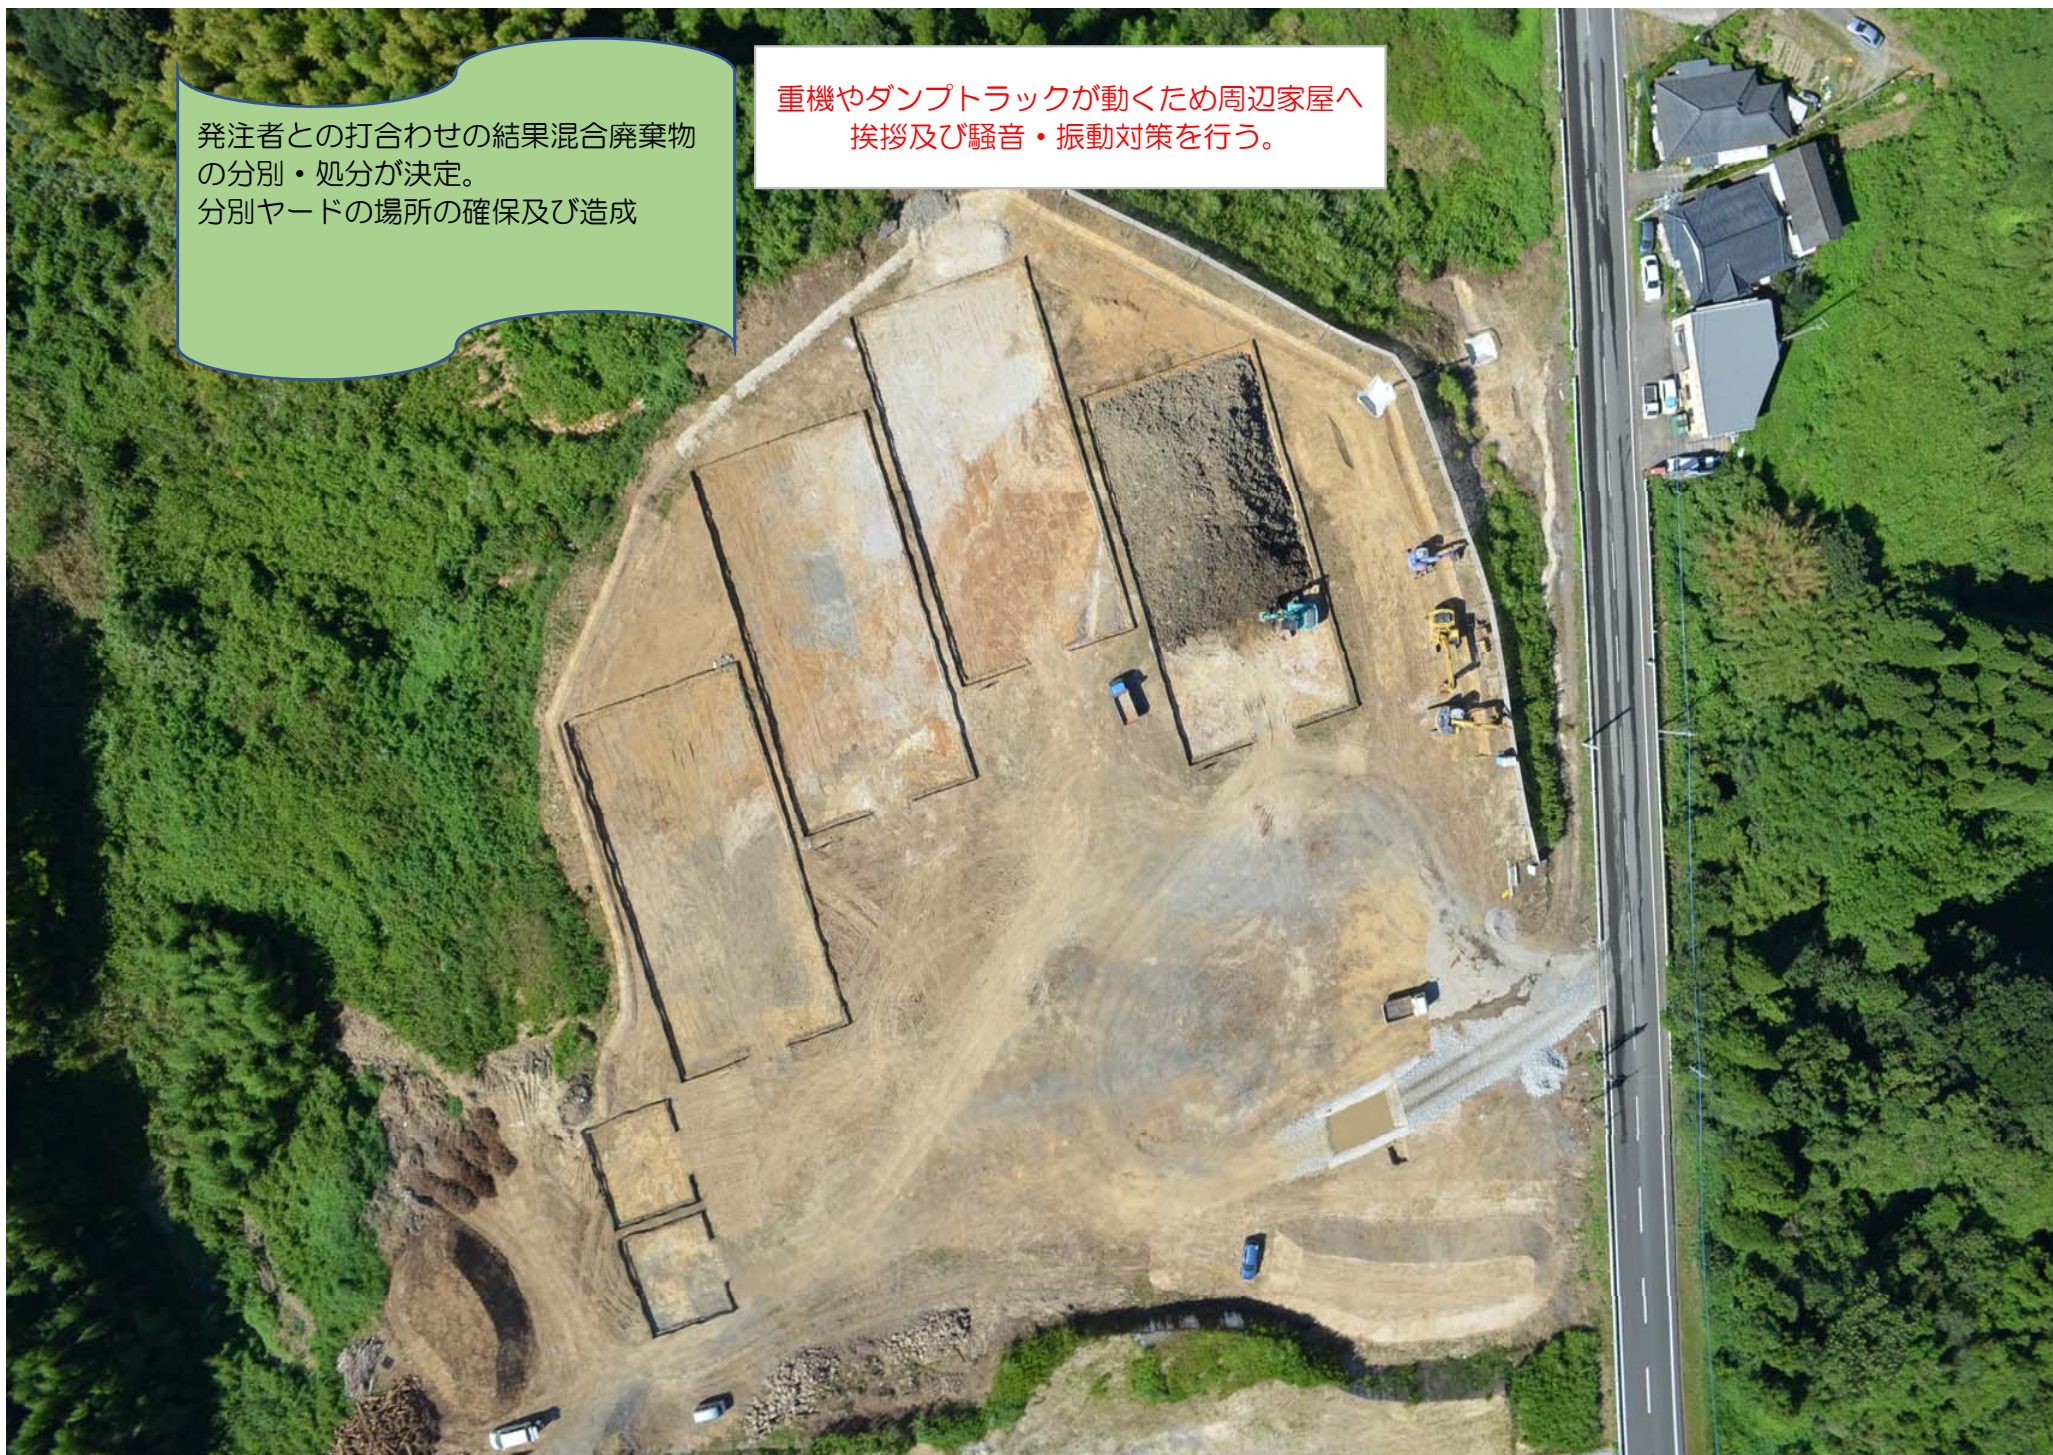
持ち込んだ混合廃棄物の数量及び
分別された廃棄物の数量確認

混合廃棄物を各種類ごとに分別。
分別された廃棄物は処分業者へ処分し
リサイクル。
※木材・コンクリート・土砂・ビニール・鉄
約5種類に分別
※完成品で残らないので写真を細かく撮影する。

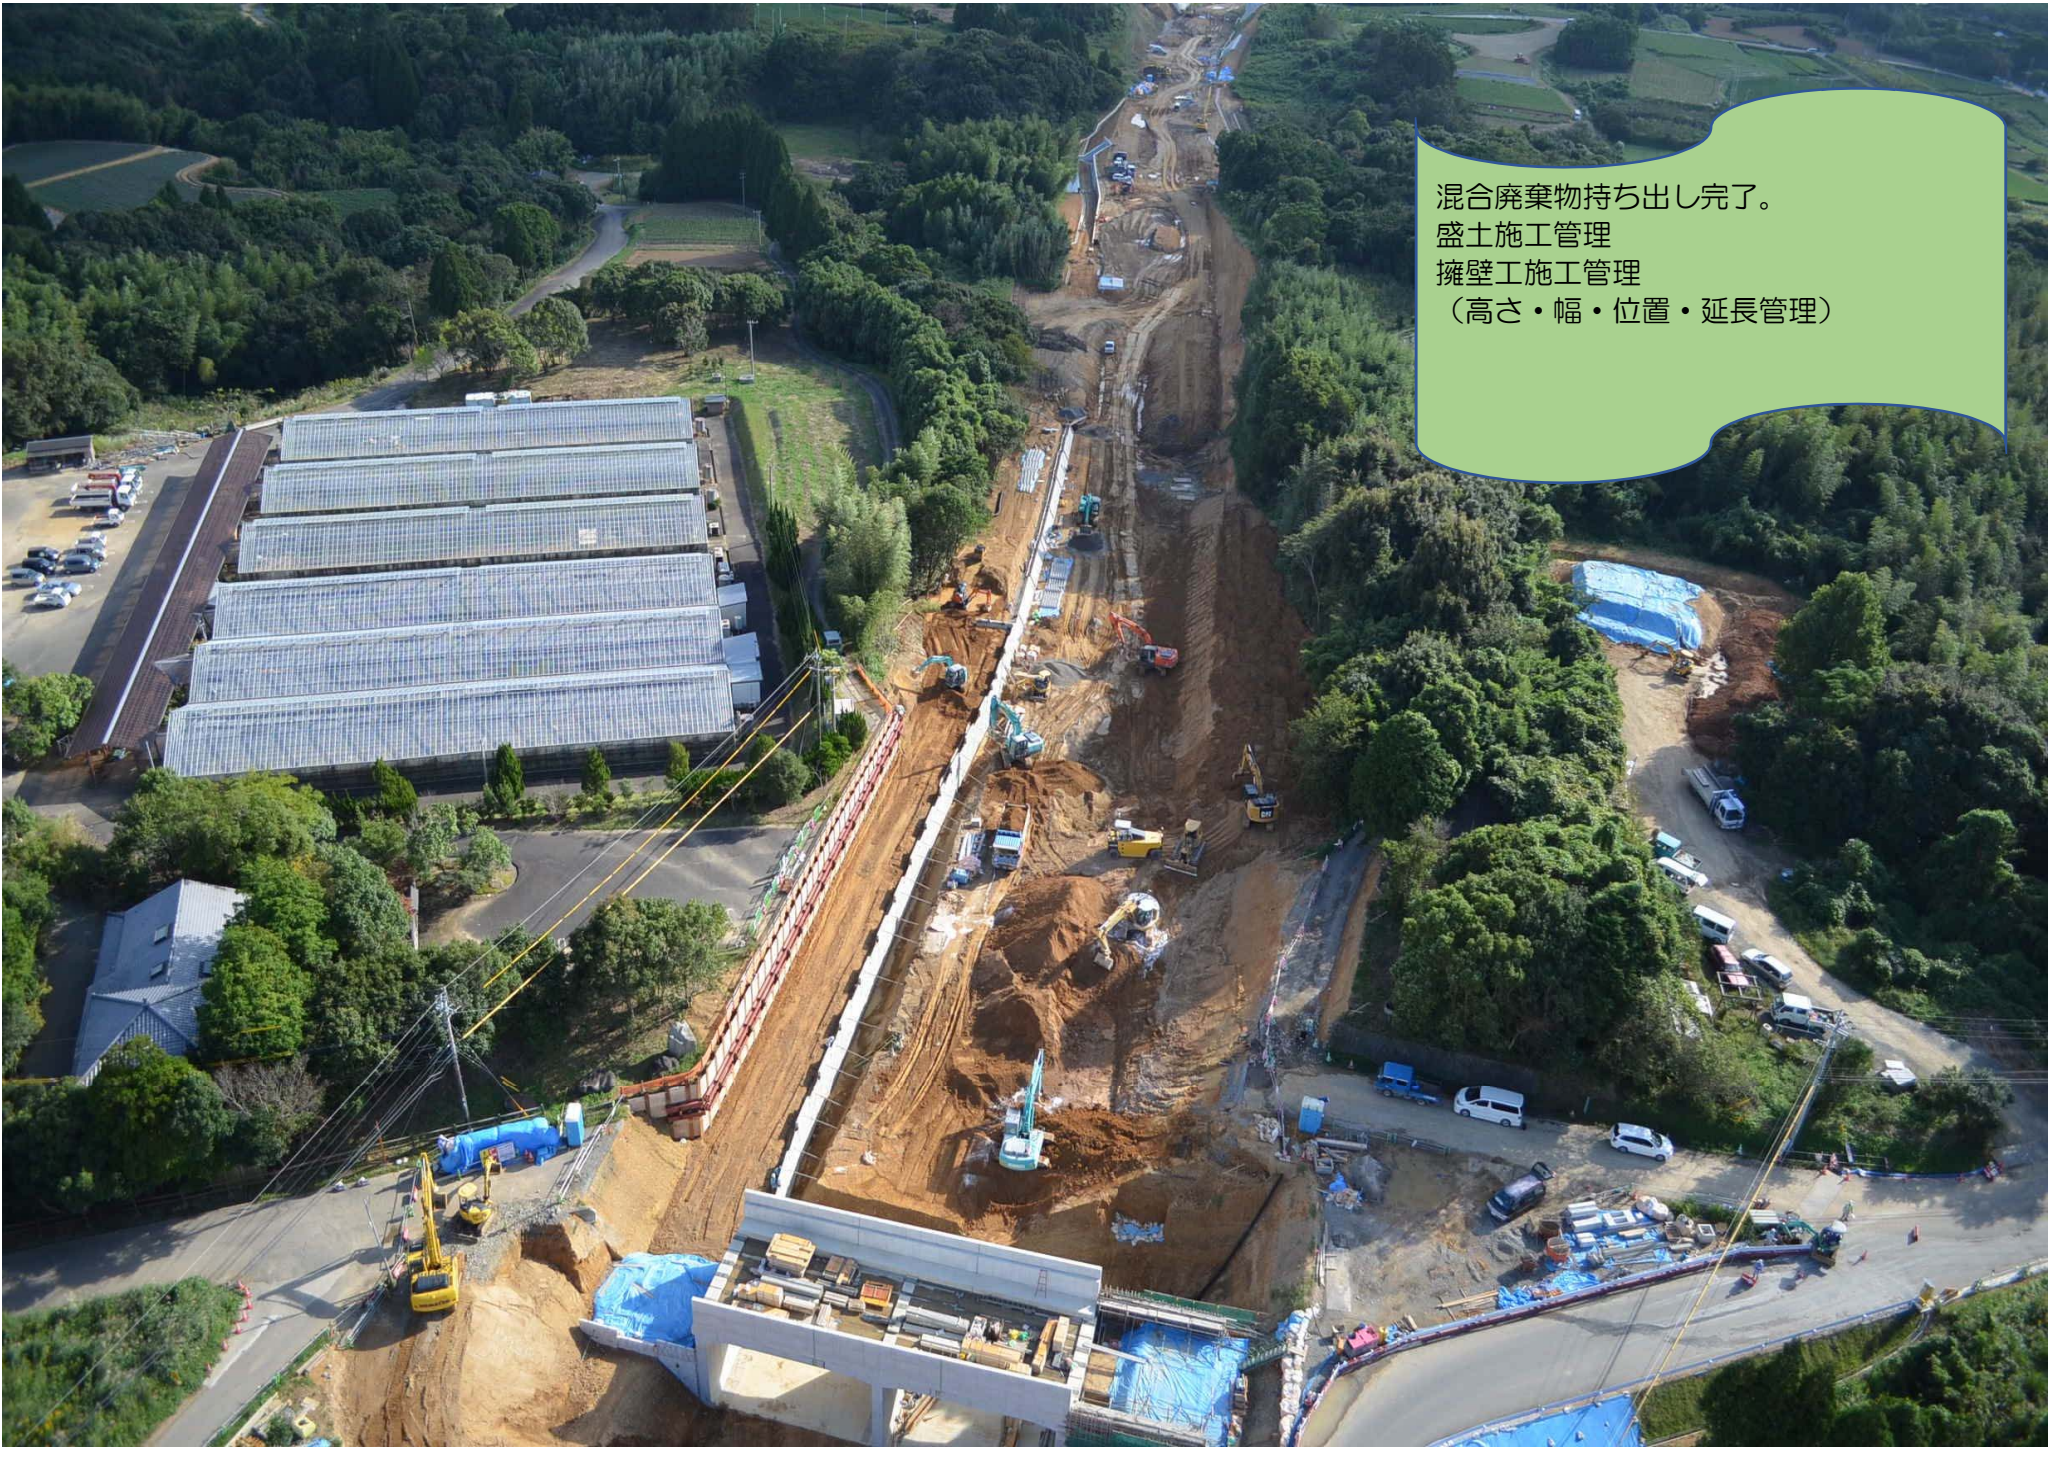
混合廃棄物持ち出し完了。
盛土施工管理
擁壁工施工管理
(高さ・幅・位置・延長管理)
